2013.057 Augst – Stützmauern Basilica

Lage: Region 1, Insula 13; Parz. 532, 1001 (Abb. 1; 16–24).

Anlass: Archäologische Dokumentations- und Begleitgrabung zur Restaurierung.

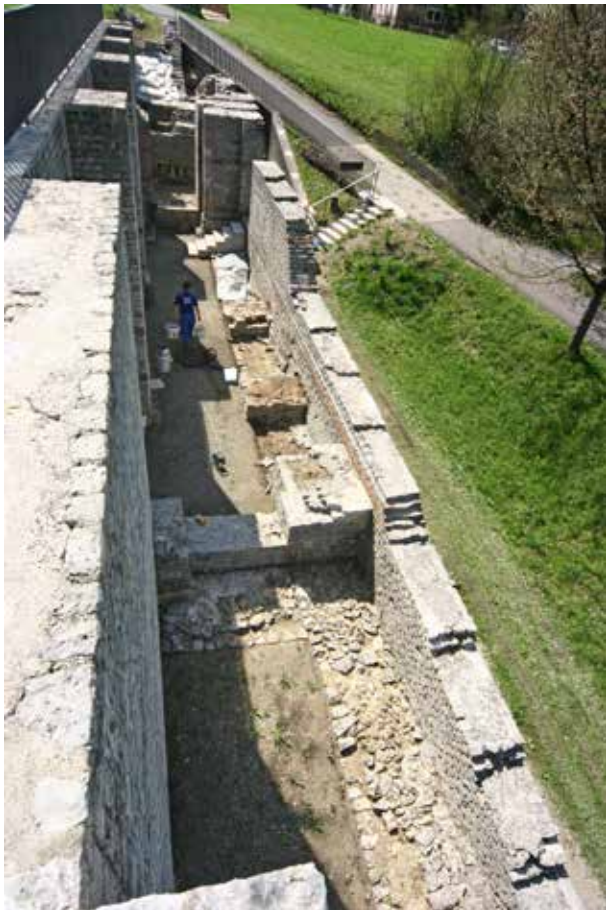
Abb. 18: Augst BL, Stützmauern Basilica (Grabung 2013.057). Übersicht über den südlichen und den mittleren Teil des Treppenhauses (vorn). Rechts der moderne Weg ins Violenried, links angeschnitten die Basilicastützmauer. Von Nordosten und oben.

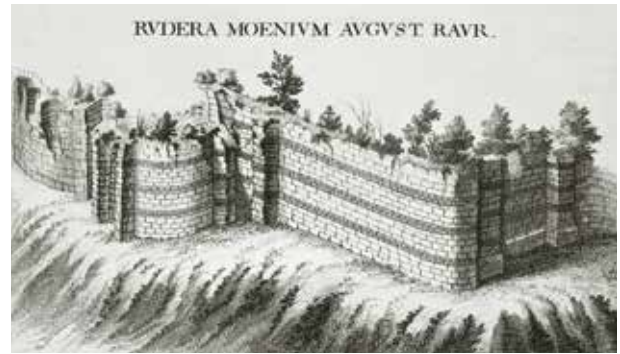
Abb. 19: Augst BL, Stützmauern Basilica (Grabung 2013.057). Die erste bekannte Darstellung der Situation an der Nordwestecke des Forums, publiziert von Johann Daniel Schöppflin im Jahre 1751. Das aktuelle Grabungsareal liegt rechts im Bild, links ist die Curia dargestellt, damals als Wehrturm interpretiert. Die Ziegeldurchschussbänder sind klar hervorgehoben. Von Norden.

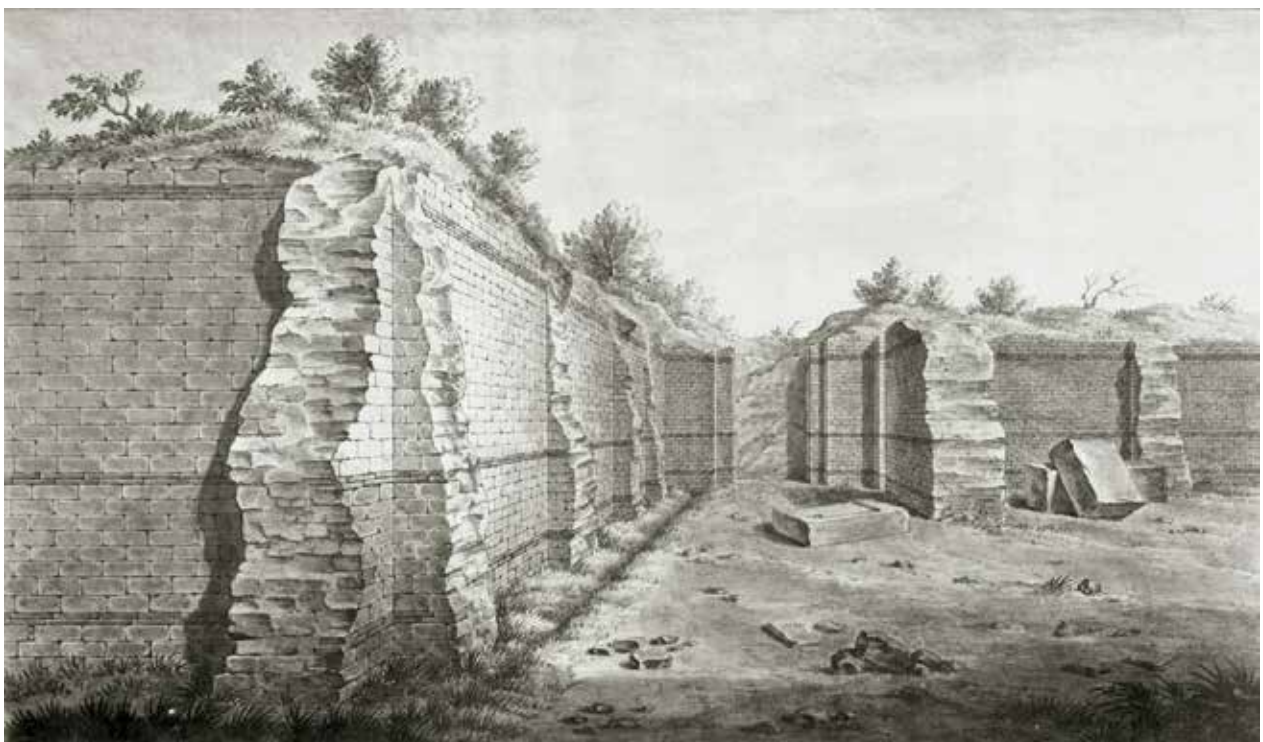
Abb. 20: Augst BL, Stützmauern Basilica (Grabung 2013.057). Ansicht der Situation im Jahre 1845, nach der Grabung von Johann Jakob Schmid im Jahre 1843. Der Durchgang in der Bildmitte wurde als Stadttor interpretiert. Die Ziegeldurchschussbänder in den Mauern sind sorgfältig wiedergegeben. Das Terrain lag zum Zeitpunkt der zeichnerischen Aufnahme rund zwei Meter höher als heute. Von Nordosten.

und der Fielenriedstrasse im deutlich tiefer liegenden Violenried entlang der Westseite des Forums eine Verbindung gegeben hat. Beachtet man die Zeichnung von 1845 und die aus dieser Ansicht in den Stadtplan übertragene Mauer MR 36, ergibt sich ein Widerspruch. Entweder war die Mauer von 1845 nie so vorhanden oder die Victoriastrasse endete als Sackgasse an jener Stelle, wo das Treppenhaus ansetzt¹⁸. Ein weiteres bauliches Indiz ergibt sich aus einer zweiten, quer zur Strasse verlaufenden Mauer MR 35. Zudem konnte dieses Jahr im Spickel zwischen MR 2 und der betonierten Stützmauer des modernen Weges eindeutig eine Treppe nachgewiesen werden, die von jener des Treppenhauses aber durch dessen Aussenwand getrennt ist (Abb. 22). Es handelt sich um jenen Befund, der auf dem Plan von K. Stehlin rechts unten zu sehen ist (vgl. Abb. 21) – er wurde bisher meist als Mauer interpretiert (MR 34 in Abb. 17). Die Situation lässt an eine bauliche Verbindung zwischen Insula 10 und dem Forum denken (vgl. Abb. 16). Von diesen Gegebenheiten, die sich im Moment noch nicht alle durch modern ergrabene Befunde nachweisen lassen, einmal abgesehen, gibt es ein weiteres Indiz. Gegen eine Verbindung von Victoria- und Fielenriedstrasse spricht nämlich auch ein Abgleich der Strassenniveaus. Die Nachzeichnung des Höhenprofils der Fielenriedstrasse, das aus den bisher bekannten Höhen des Strassenkoffers erstellt wurde, ergibt für die Verbindung zwischen den Strassen eine Steigung von 22%, was für eine Fahrstrasse nicht praktikabel erscheint – der heutige Weg ist nicht so steil und dennoch immer wieder ein merkbares Hindernis, wenn es darum geht, mit gewöhnlichen Fahrzeugen ins Violenried zu gelangen, zumal bei nassem Wetter. Aus den Höhenkoten lässt sich weiter erschliessen, dass es möglicherweise auch zwischen der östlich des Forums verlaufenden Forumstrasse und der Fielenriedstrasse keine Verbindung gibt. Anzeichen für quer laufende Mauern gibt es auch dort (vgl. Abb. 16), und wenn man die – freilich stark ergänzten – Mauerzüge mit jenen

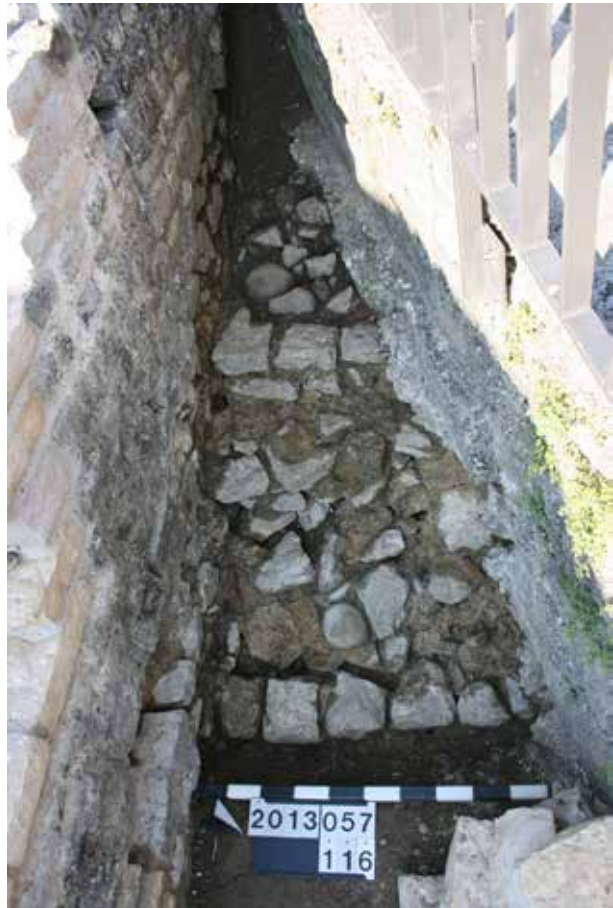
Abb. 22: Augst BL, Stützmauern Basilica (Grabung 2013.057). Untersuchung zu Mauer MR 34, die sich als weitere Treppe erwies. Links im Bild die nordwestliche Aussenmauer des Treppenhauses, rechts die Betonstützmauer des heutigen Weges. Die Partie wurde nach der Dokumentation mit Vlies und einer Kiesschüttung abgedeckt, wird also auch künftig nicht sichtbar sein. Von Nordosten.

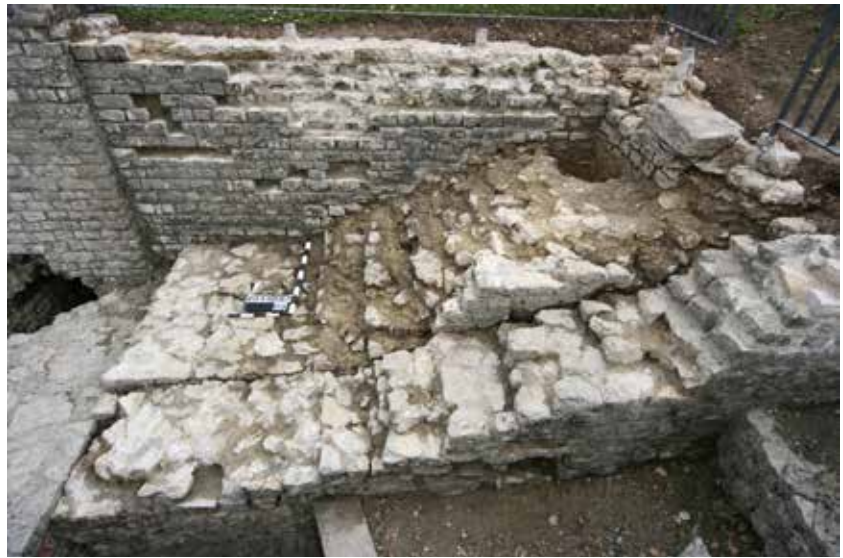
Abb. 23: Augst BL, Stützmauern Basilica (Grabung 2013.057). Der erhaltene Originalteil der Treppe (MR 3) im Treppenhaus nach dem Entfernen der Restaurierungen von 1941. Von Nordwesten.

2013 stand zunächst die Dokumentation von Originalmauerwerk, das im Zuge der Ersetzung von schadhafte Partien der Restaurierungen von 1941–1942 wieder zum Vorschein kam, im Vordergrund der Arbeiten der Ausgrabungsabteilung (Abb. 23). Zudem wurden im nördlichen und im mittleren Teil des Treppenhauses zwei Sondierfelder geöffnet, mit der Absicht, gewisse Fragen zur Baugeschichte gezielt abzuklären (Abb. 24). Bei der Einstellung der Ausgrabungsarbeiten Ende Oktober 2013 waren diese Sondierungen noch nicht abgeschlossen, weshalb an dieser Stelle bewusst auf weitere Ausführungen verzichtet wird.

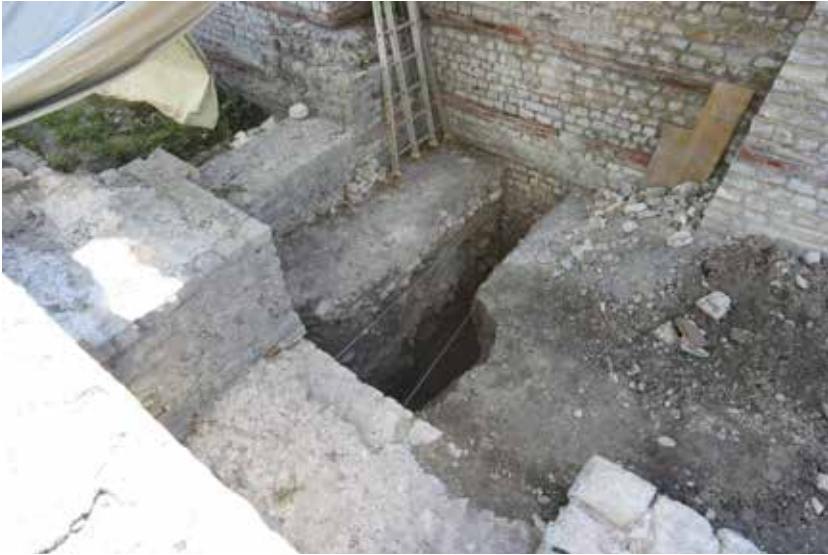
Abb. 24: Augst BL, Stützmauern Basilica (Grabung 2013.057). Sondierung im mittleren Teil des Treppenhauses. Im Hintergrund rechts oben die Basilicastützmauer, vorn im Bild die aussergewöhnlich breite nordwestliche Aussenmauer des Treppenhauses. Von Westen.
